Remonttiselvitys koehuoneistosta E2

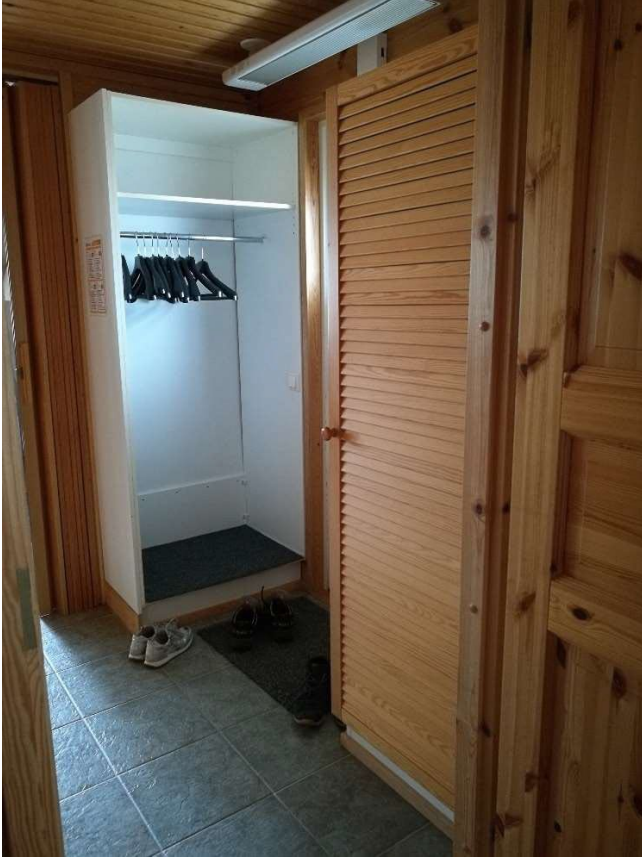
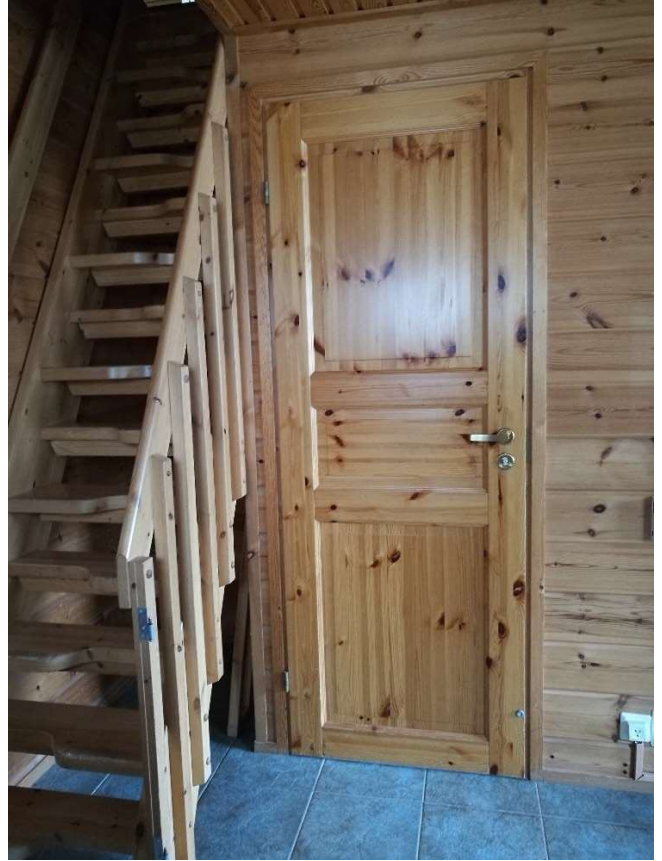
Ennen

Eteinen

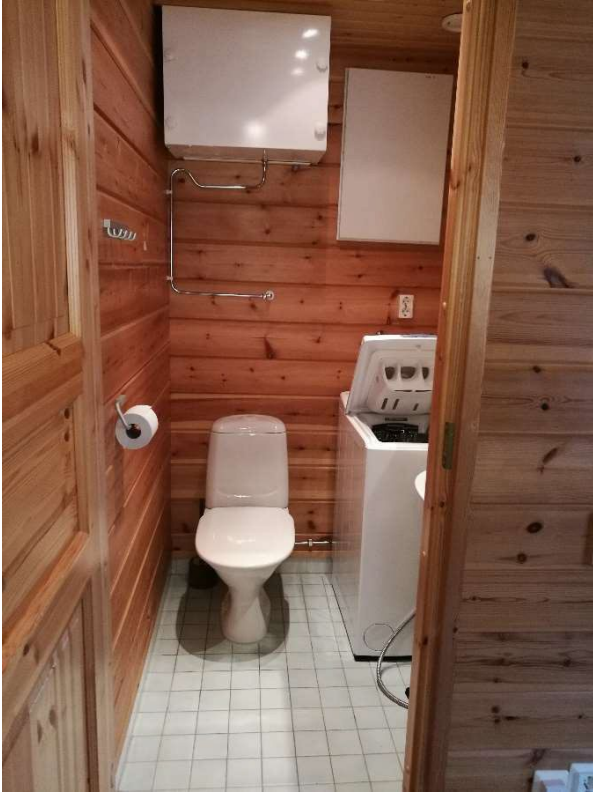
Ennen

Eteisen WC

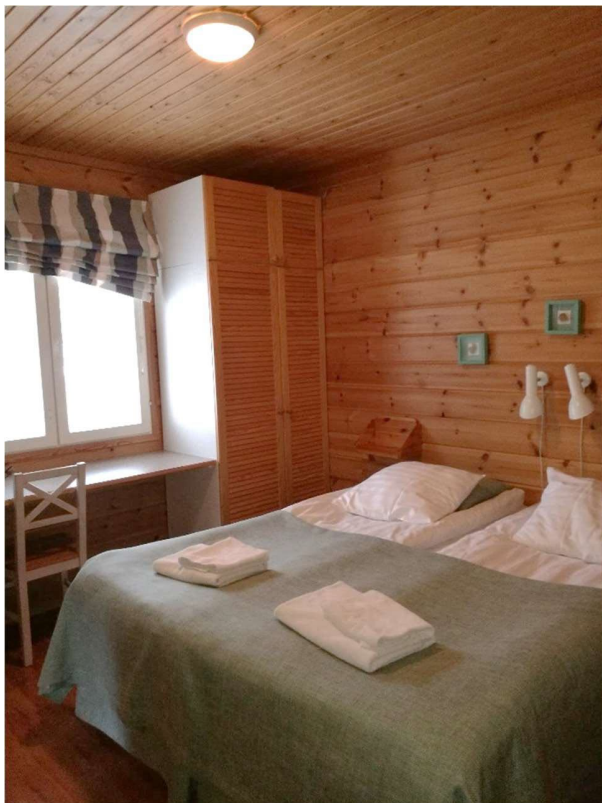
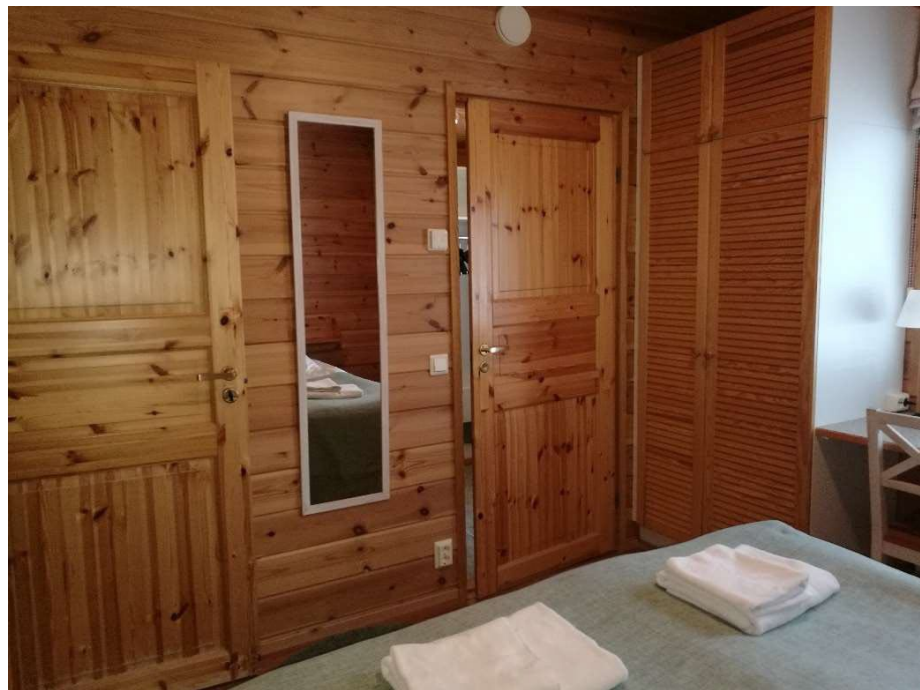
Ennen

Makuuhuone alakerta

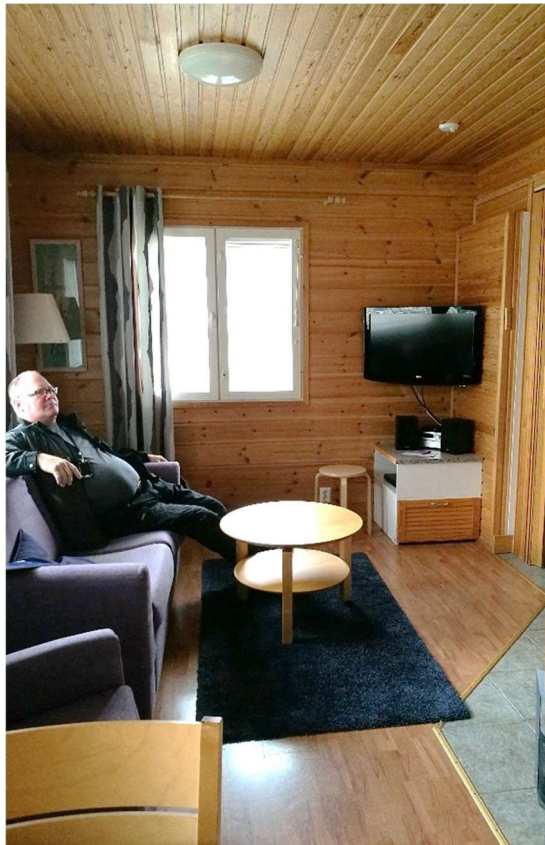
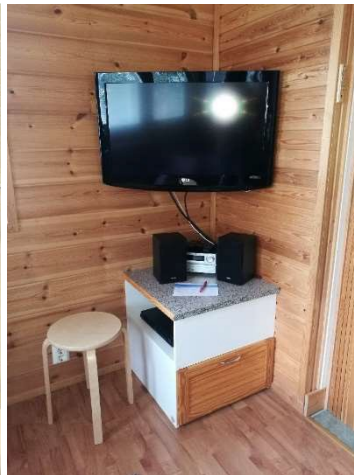
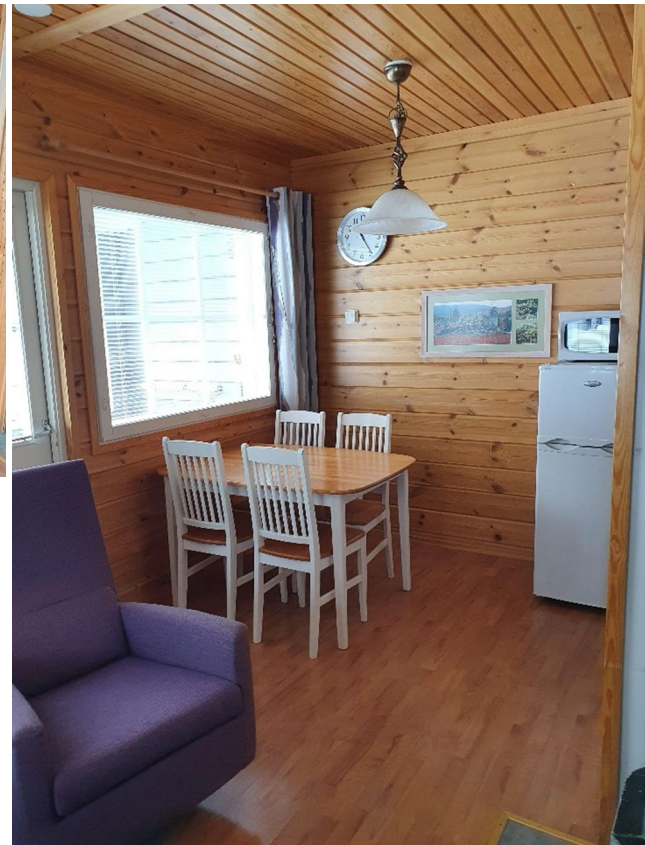
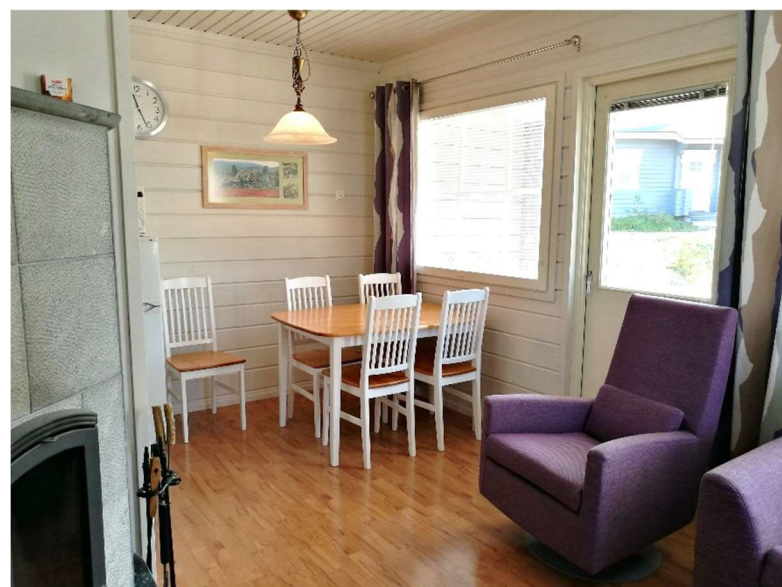
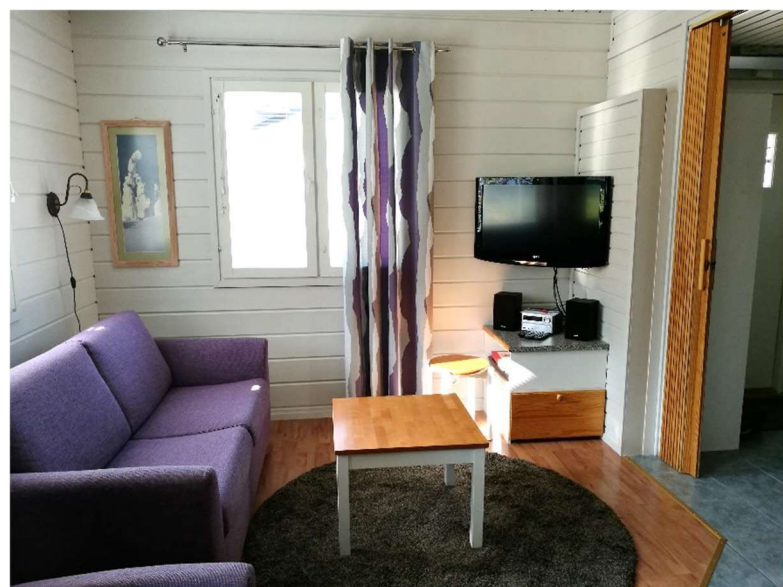
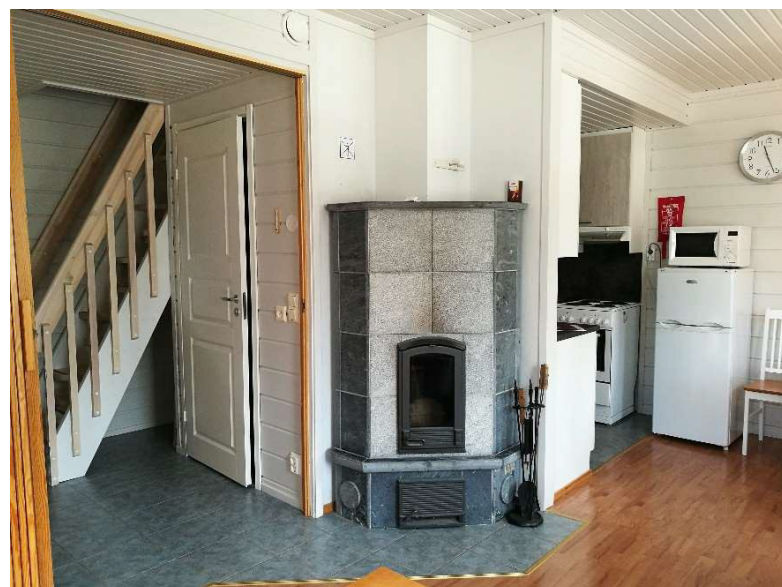
Ennen:

Olohuone
